# 深圳市盐田区田心工业区片区城市更新项目 土壤环境初步调查报告

委托单位：深圳市盐田区城市更新和土地整备局

编制单位：深圳深态环境科技有限公司

二〇一九年十二月

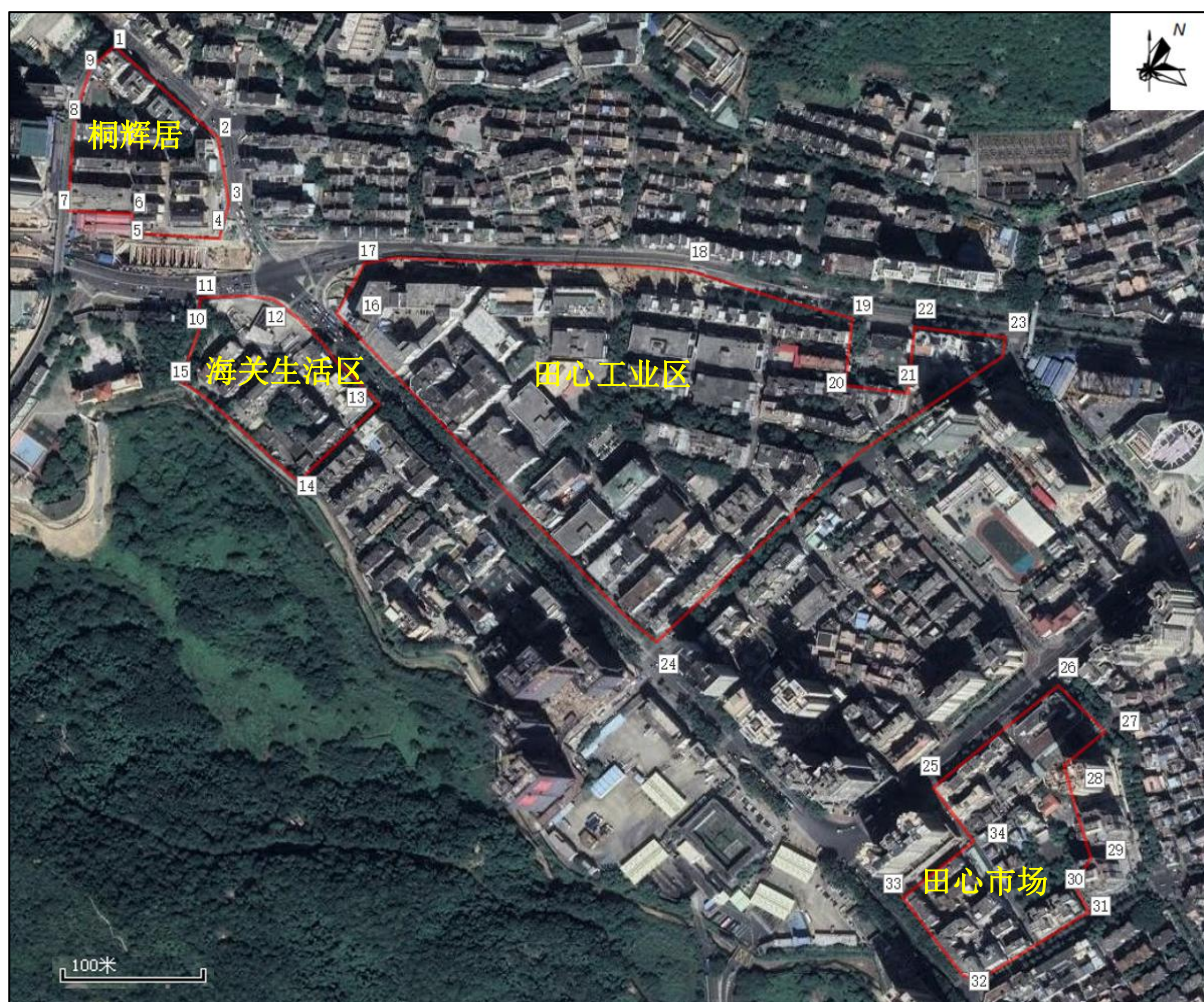
图 1.3-1 田心工业区城市更新项目调查范围示意图（2019 年奥维卫星图）

田心工业区城市更新项目田心工业区城市更新项目位于深圳市盐田区沙头角街道，包含桐辉居片区、海关生活区片区、田心工业区和田心市场片区四个地块，项目更新单元面积为 155653.00m<sup>2</sup>。桐辉居片区南至深盐路、北临盘山公路，面积为 14731.08m<sup>2</sup>；海关生活区片区东临沙深路、西邻香港边界、北抵深盐路，面积为 13554.35m<sup>2</sup>；田心工业区片区东至田心东路、西至沙深路、北邻深盐路，面积为 103115.95m<sup>2</sup>；田心市场片区东南至金融路，东北至公园路，西南邻沙深路、西北邻沙盐路，面积为 24251.62m<sup>2</sup>，田心工业区城市更新项目调查范围示意图见图 1.3-1，田心工业区城市更新项目边界拐点地理坐标一览表见表 1.3-1。

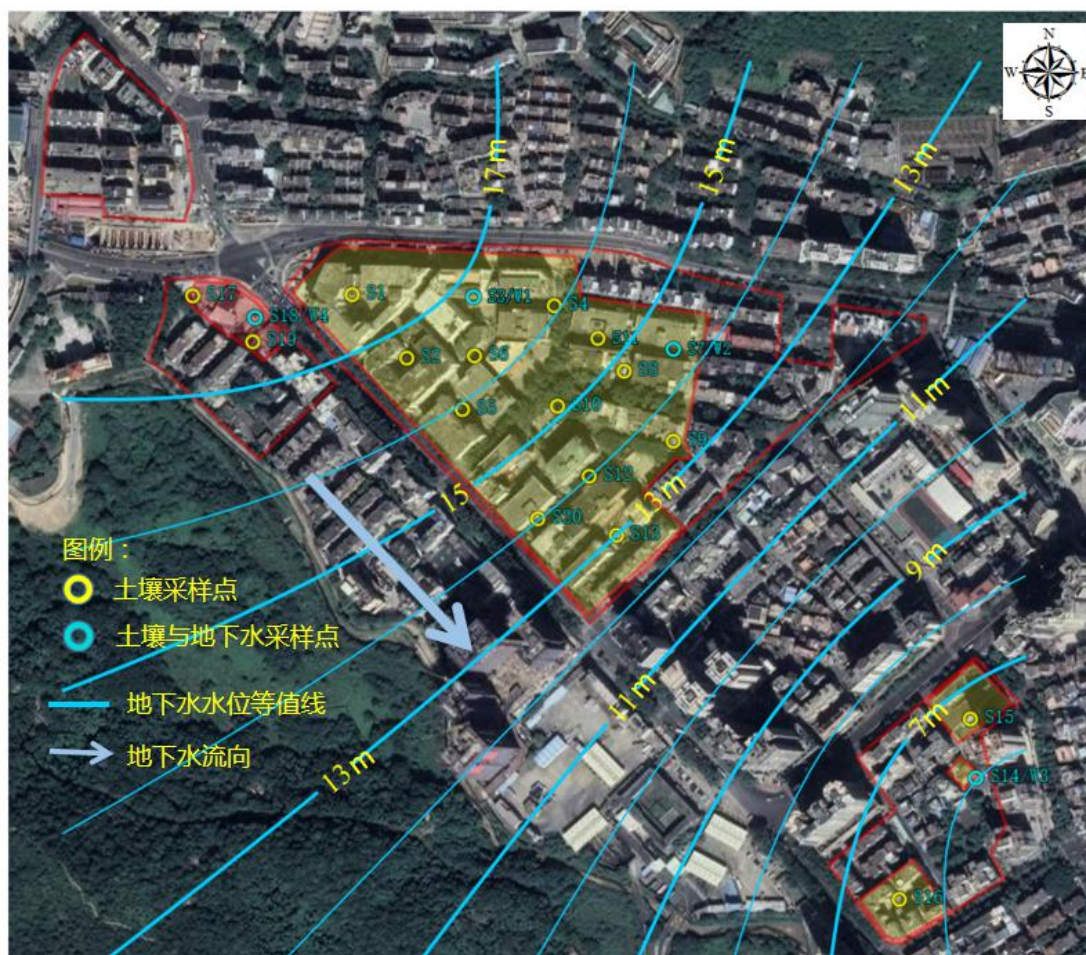
图 2.2-5 地下水流向图

本项目共建设四口地下水监测井，地下水监测井初见水位在 2.90~3.60m 之间，稳定水位在 2.00~4.30m 之间，结合水文地质剖面点位情况（水文地质剖面点位高程情况见表 4.2-1）和水文地质剖面，得出地块内地下水大体上是自西北向东南流，地下水流向图见图 2.2-5。

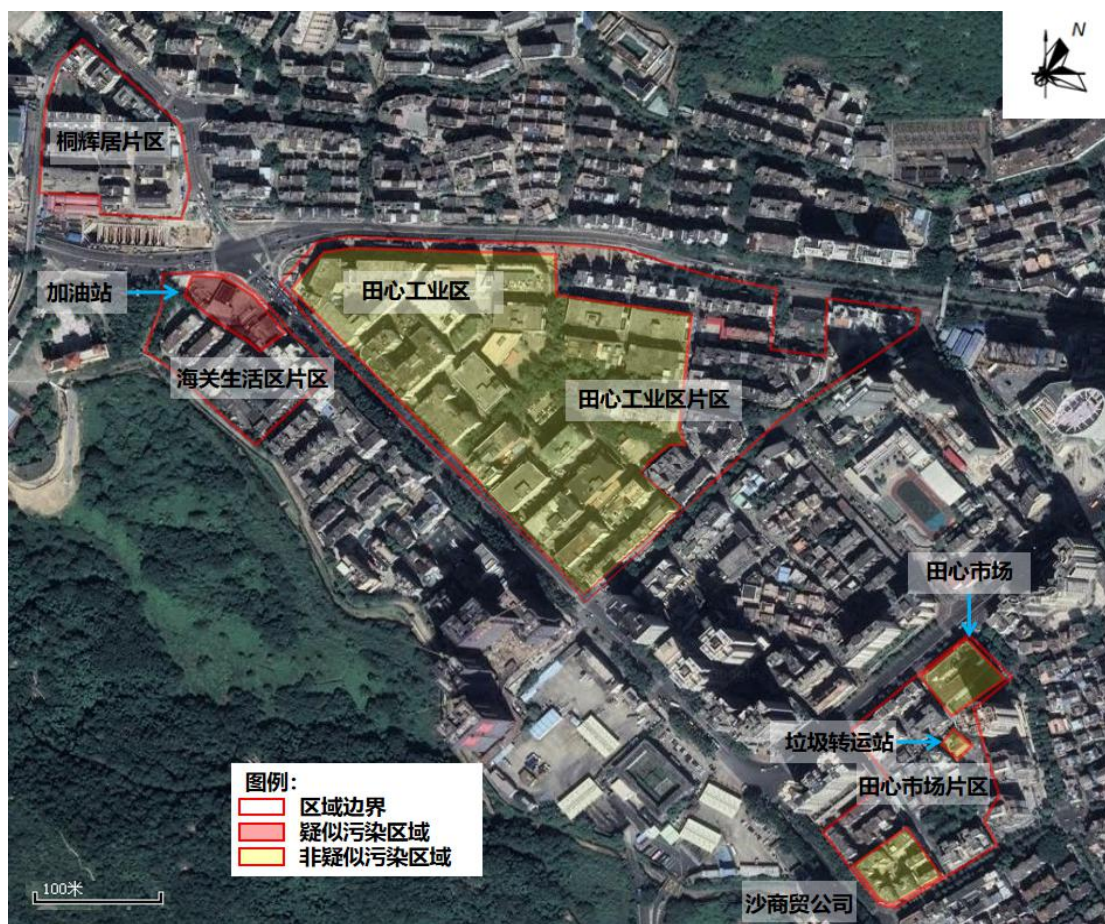
图 3.1-1 场地疑似与非疑似污染源区域示意图

本项目地块田心工业区、田心市场、田心市场垃圾转运站、深圳市沙头角商业外贸有限公司为工业和商业用地，现场走访调查过程项目地块内无明显气味，无明显土壤污染痕迹。地块范围内历史及现状无电镀、线路板、铅酸蓄电池生产、制革、印染、化工、医药、危险化学品储运等重大污染行业企业，也不存在垃圾填埋场、垃圾焚烧厂、危险废物及污泥处理处置等市政基础设施。综上所述，根据《深圳市建设用土地土壤调查评估工作指引（试行）》中对疑似污染区域的划分原则，将其列为非疑似污染区域。本项目地块场地疑似与非疑似污染区域情况见表 3.1-1，项目地块疑似与非疑似污染源区域示意图见图 3.1-1。

表 3.1-1 场地疑似与非疑似污染区域情况表

| 区域 | 占地面积（m <sup>2</sup> ） | 区域名称 | 特征污染物 |
| 疑似污染区域 | 3848.7 | 加油站 | 总石油烃 |
| 非疑似污染区域 | 83719.6 | 田心工业区 | 总石油烃 |

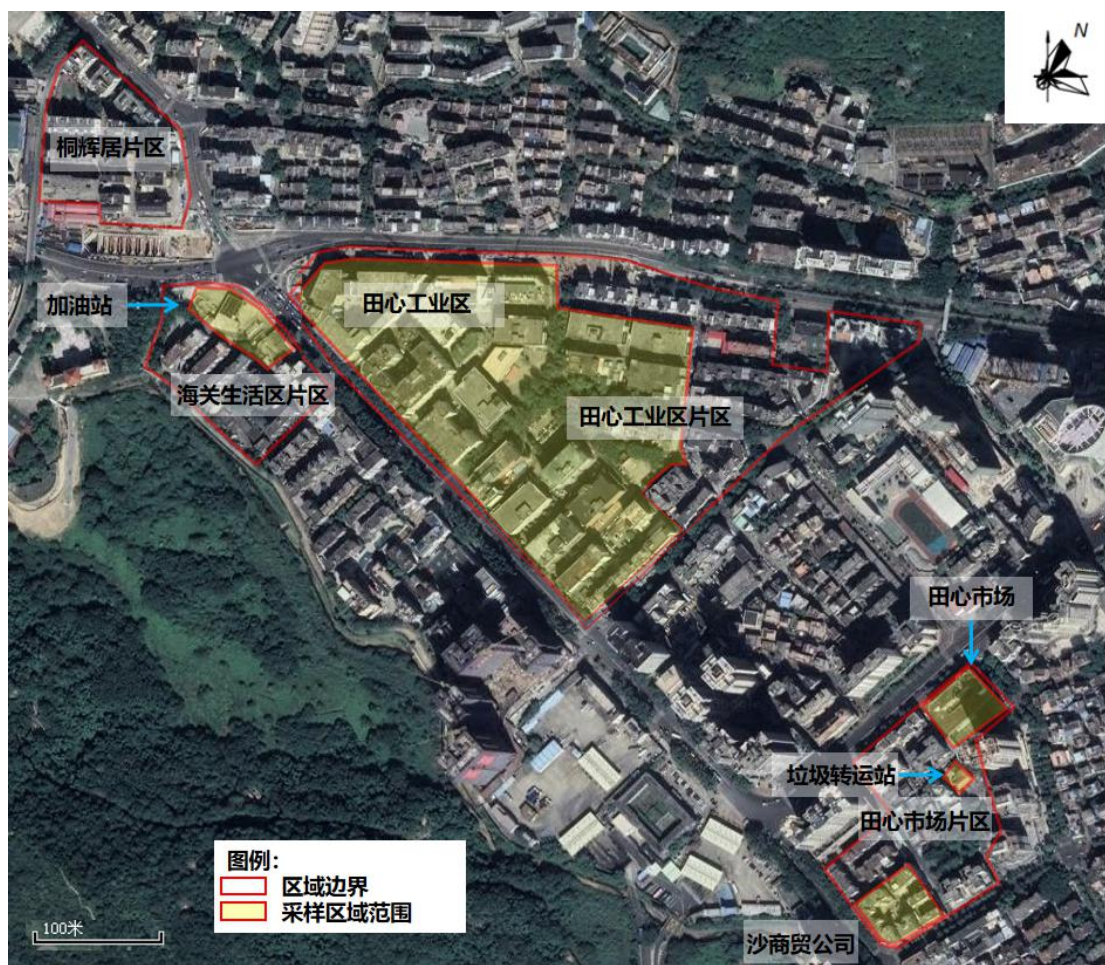
图 4.1-3 调查地块采样范围图

《关于贯彻落实土壤污染防治法推动解决突出土壤污染问题的实施意见》（环办土壤〔2019〕47号）中明确了建设用地土壤状况监测的实施意见，“用途变更为住宅、公共管理与公共服务用地的，变更前应当按照规定进行土壤污染状况调查。住宅用地、公共管理与公共服务用地之间互相变更的，原则上不需要进行调查，但公共管理与公共服务用地中环卫设施、污水处理设施用地变更为住宅用地的除外”，见附件十五。本项目地块内的居住区变更其他用地类型，不需要进行土壤采样调查，因此，本项目确定采样范围为田心工业区工业生产区、加油站、田心市场的商业用地区域。调查地块用地现状见图 4.1-1，调查地块未来用地规划图则见图 4.1-2，调查地块采样范围见图 4.1-3。

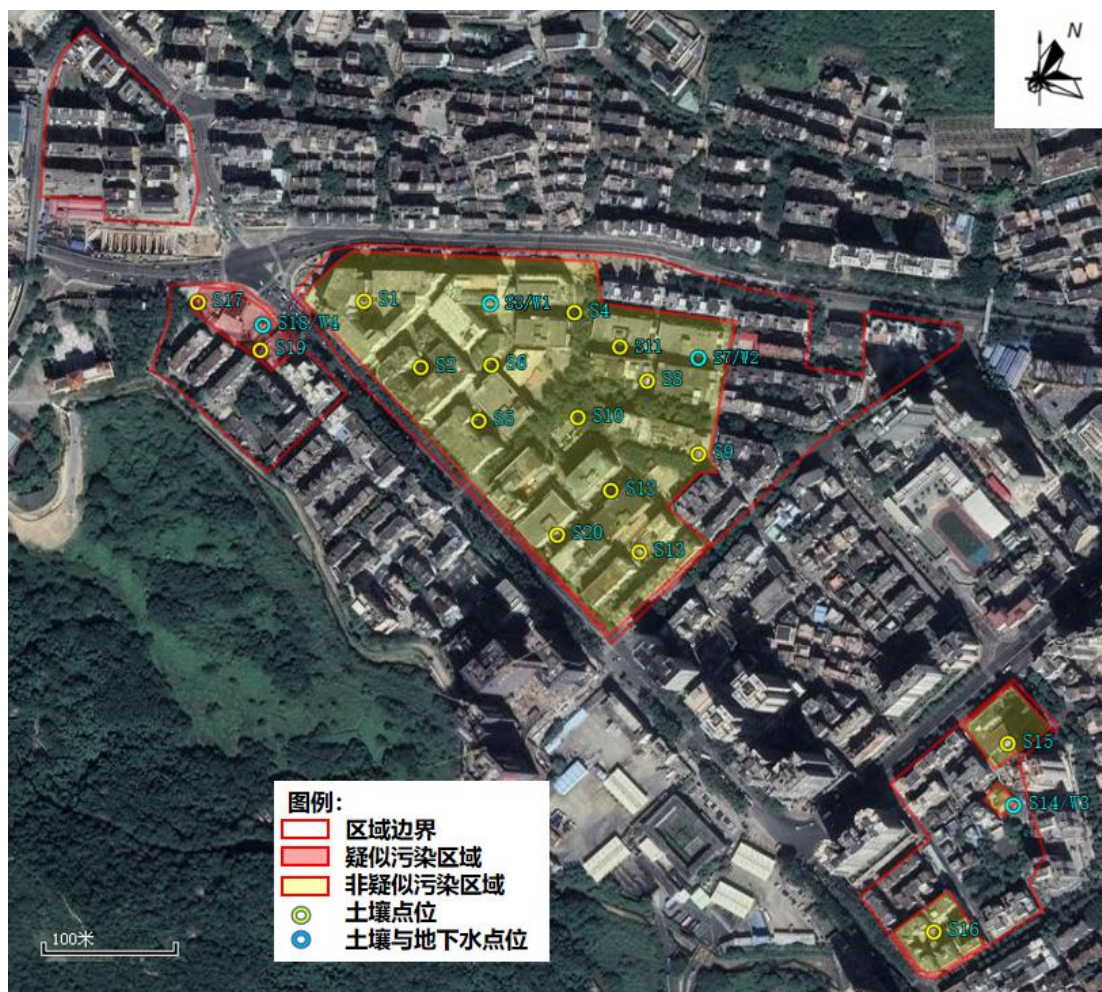
图 4.2-1 场地土壤和地下水监测点布设图

本次评价场地内土地的使用功能明确，根据前期相关资料分析、现场踏勘和污染识别，根据地块疑似区域和非疑似区域的布点方法，对项目地块进行初步布点采样。为了判断地块内污染物在地下水中的浓度水平，本次调查选取土壤钻孔，通过建设地下水检测井，采集地下水样品，为了判断地下水流向，地下水检测点避免布设在同一条直线上。根据现场物探结果，最终确定本次采样调查，采取专业判断布点法共布设 20 个土壤点位和 4 个地下水点位，其中疑似污染区域面积为 3848.7m<sup>2</sup>，布设 3 个土壤点位，其中两个分别位于两座加油站油库储存区；非疑似污染区域面积为 96637.8m<sup>2</sup>，布设 17 个土壤点位。土壤和地下水监测点布设图见图 4.2-1，土壤和地下水监测点位置说明表见表 4.2-1。

表 4.2-1 土壤和地下水监测点位置说明表

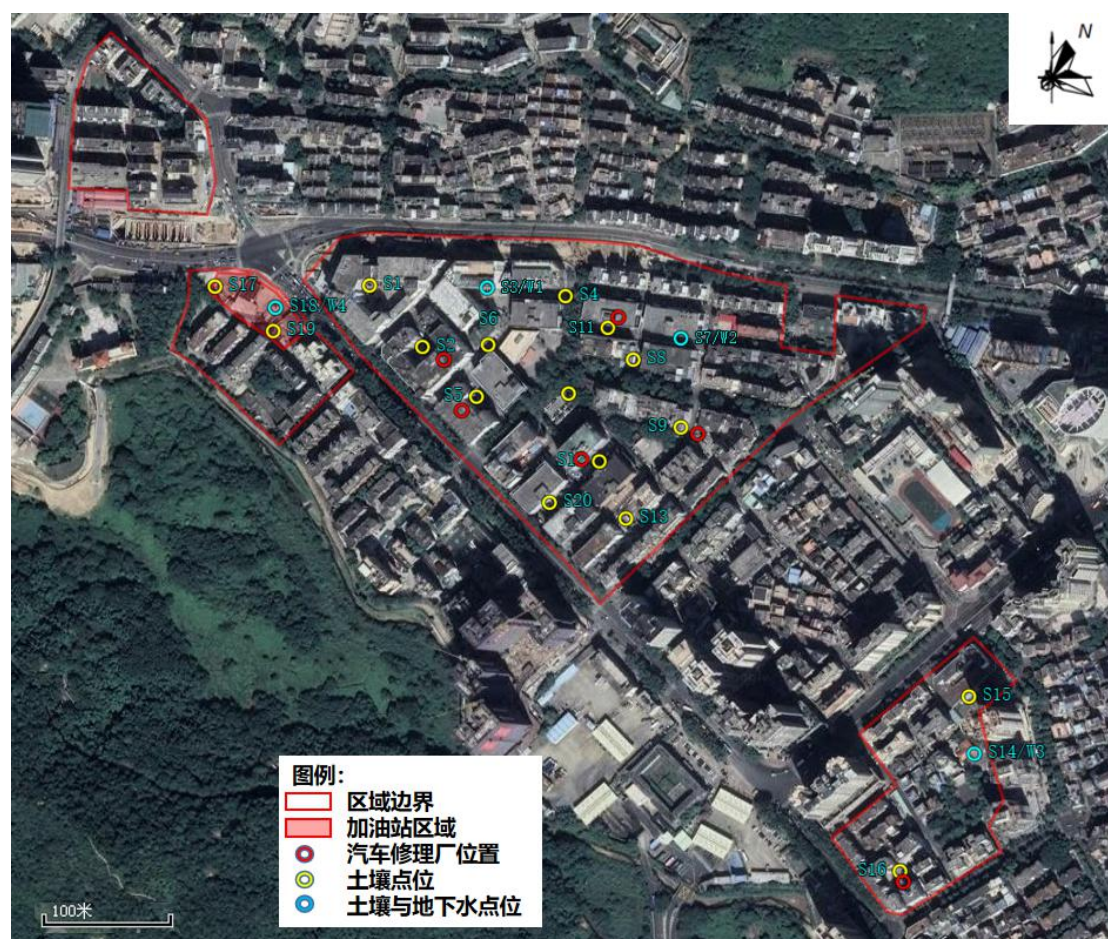
图 4.2-2 加油站、汽修厂与采样点位位置示意图

根据调查地块的实际情况，地块内无重点行业企业，所有的企业都是一般工业企业，故土壤和地下水样品分析项目依据《深圳市建设用地土壤环境调查评估工作指引（试行）》中“其他行业”类别，选取其所有必测指标（45项）进行实验室分析。本项目地块有6个土壤点位（S2、S5、S9、S11、S12、S16）位于汽车修理厂旁边，3个土壤点位（S17、S18、S19）位于加油站旁边，加油站和汽修厂旁边共9个点位加测总石油烃（C10~C40），加油站、汽修厂与采样点位位置示意图见图4.2-2。具体土壤检测项目见表4.2-2。

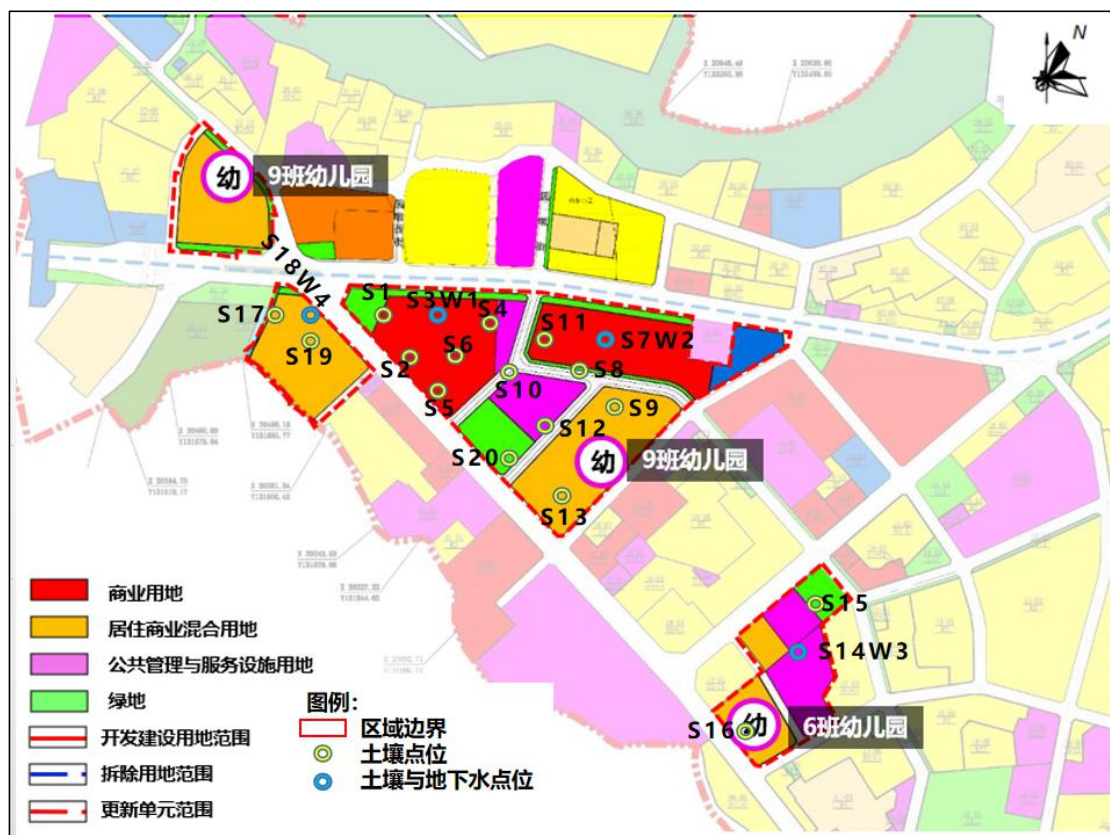
图 5.1-1 采样点位分布图

根据《深圳市盐田 01-01 号[沙头角地区]》法定图则中项目地块用地功能规划,土壤采样点位中 S9-S10、S12-S20 所在区域为第一类用地,选择《土壤环境质量建设用地土壤污染风险管控标准(试行)》(GB36600-2018)中第一类用地筛选值,其余点位所在区域规划用途为第二类用地,选择第二类用地筛选值进行评价。采样点位分布图见图 5.1-1。

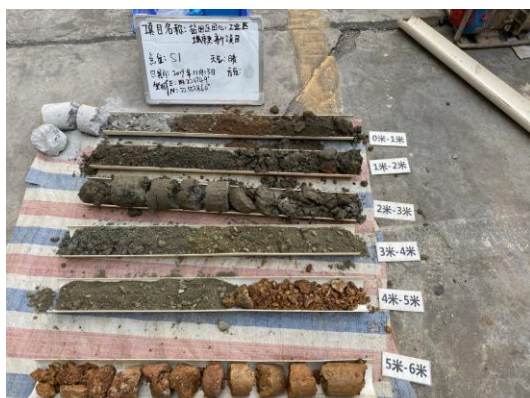
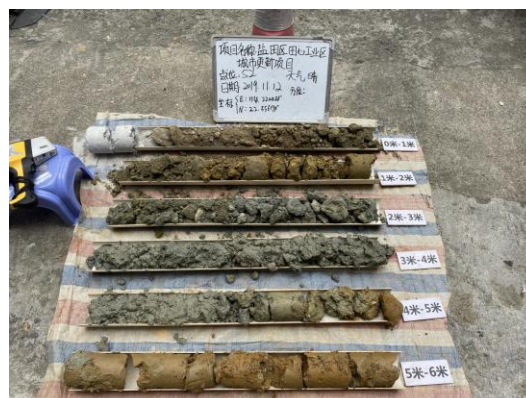
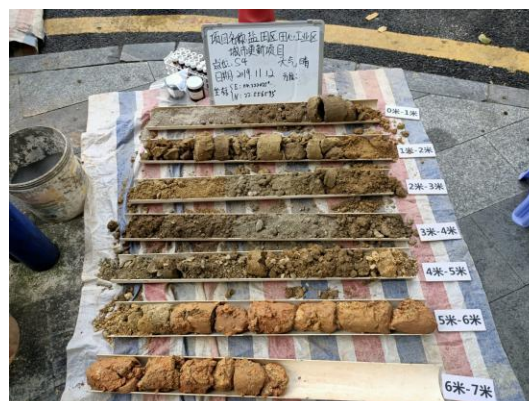
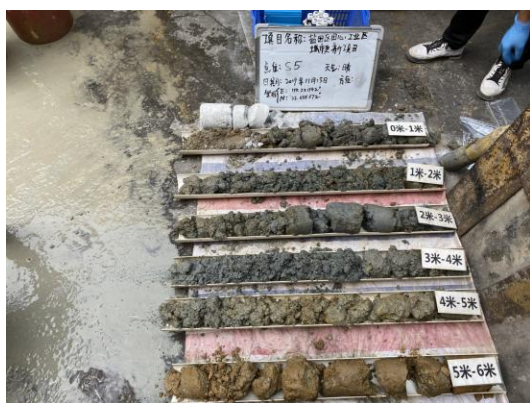
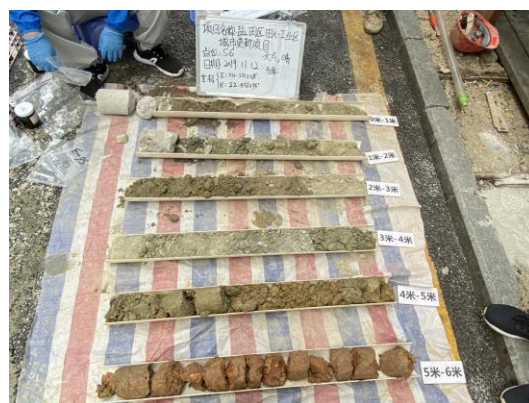
图 5.1-2 项目地块土壤钻孔岩芯图

确定土壤砷的筛选值还需要依据场地土壤类型进行选取。本项目地块土壤钻孔岩芯图（见图 5.1-2）显示场地土壤类型主要为黄棕壤，黄棕壤的剖面特征为红棕色或亮棕色，质地疏松，呈粒状或团块状结构，该调查地块土壤颜色主要呈黄棕、浅黄、红棕色，土质松散，部分呈团状块结构，且该地块在 1985 年前

主要为农田, 土层性质符合黄棕壤剖面特征, 因此砷的筛选值采用黄棕壤背景值。根据《土壤环境质量建设用土壤污染风险管控标准(试行)》(GB36600-2018)附录 A 可知黄棕壤中砷的背景值为 40mg/kg, 因此本项目第一类用地土壤砷的筛选值为 40mg/kg。各主要类型土壤中砷的背景值见表 5.1-1, 本项目土壤环境风险评价筛选值见表 5.1-2。
